INFORME DE DIAGNÓSTICO AMBIENTAL

ANÁLISIS DATA POAL BAHÍA DE QUINTERO (2005-2018) Y

UNIDADES FISCALIZABLES CONTROLADAS

FEBRERO 2019

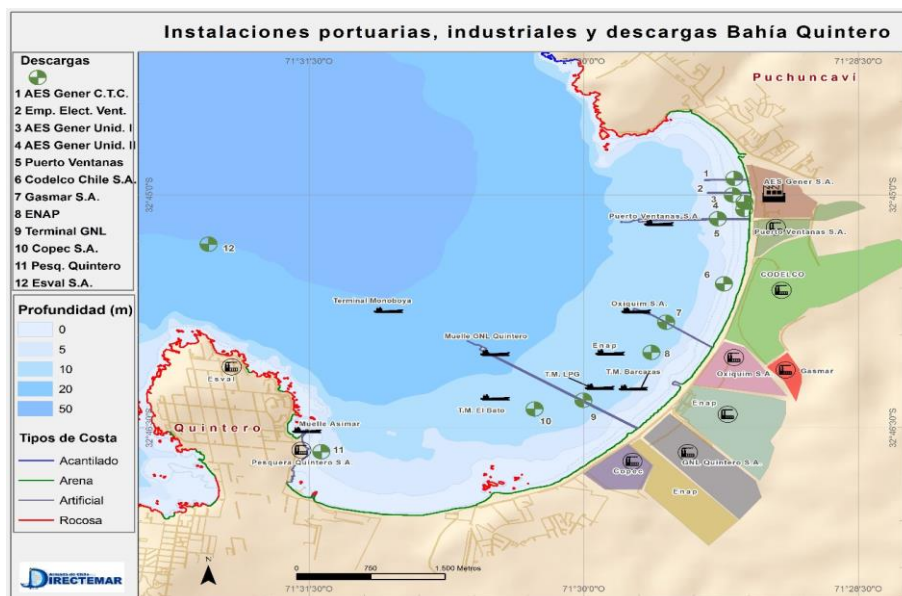
En Bh. Quintero coexisten otros usos del Borde Costero los que se muestran en la Figura 6. Los otros usos de Bh Quintero tanto norte como sur se pueden observar en las figuras 7 y 8.

Figura 6: Instalaciones portuarias, industriales y descargas en la Bh. de Quintero.

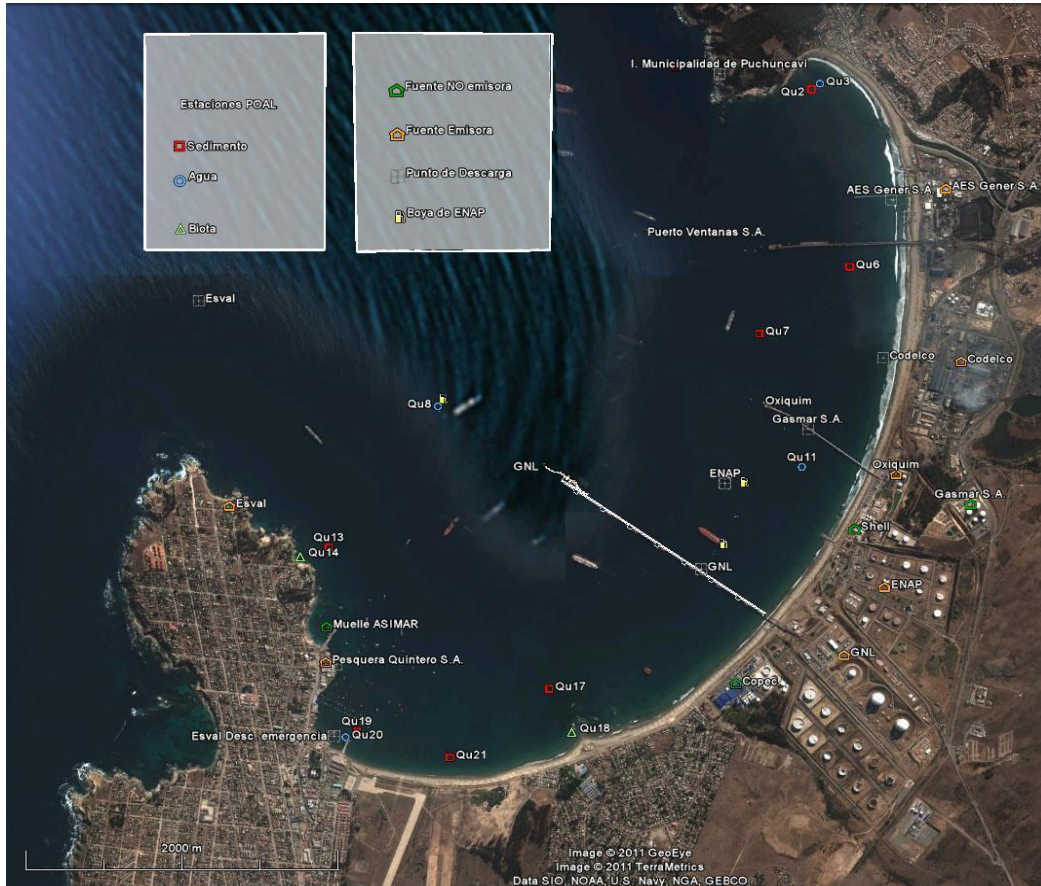
La Figura 10, presenta la ubicación y códigos de las estaciones POAL, en Bh. Quintero para los años 2005-2011. Las estaciones están numeradas en función de la latitud (estaciones de N a S). Mientras que la Figura 11 presenta la ubicación y códigos de las estaciones POAL en Bh. Quintero para los años 2013-2017.

Figura 10: Ubicación de Estaciones POAL en Bh. Quintero 2005-2011.

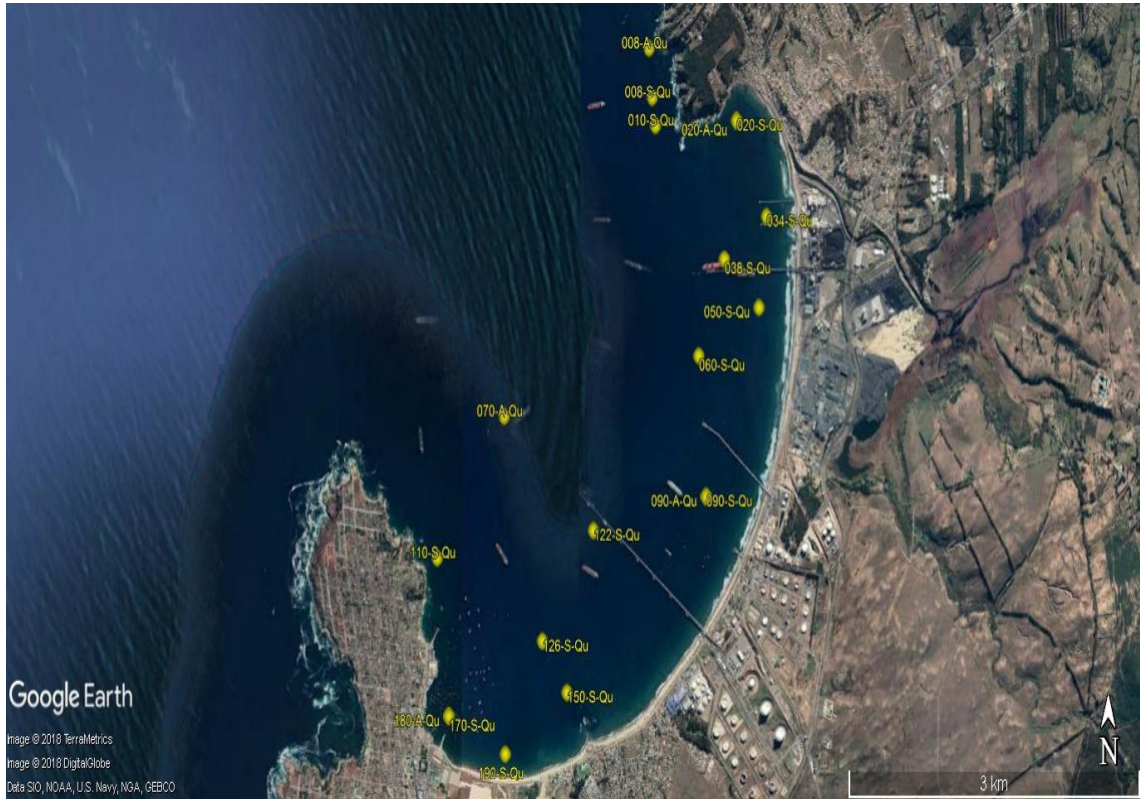
Figura 11: Ubicación de Estaciones POAL en Bh. Quintero 2013-2017.

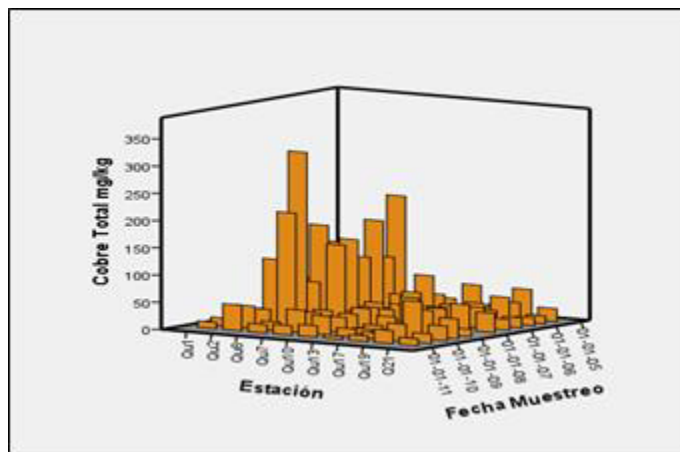
La concentración de Cu Total (mg/kg), durante el período analizado (2005-2010), presenta valores que superan ambas referencias de la OMI (máx. 275 mg/kg y mín. 32 mg/kg), entre 2005 y 2009, principalmente en la zona Norte de Bh. Quintero, mostrando las mayores concentraciones en Caleta Ventanas y al Sur de Muelle Ventanas (Qu6). Se aprecia un aumento en las concentraciones, durante el período 2009-2010. Durante el monitoreo 2011, y con excepción de la estación de Caleta Ventanas, todos los registros son menores a la concentración de efecto adverso mínimo (32 mg/kg).

Figura 13: Resultados de análisis de Cu, expresados en mg/kg, en estaciones POAL Bh. Quintero (años 2005-2010).

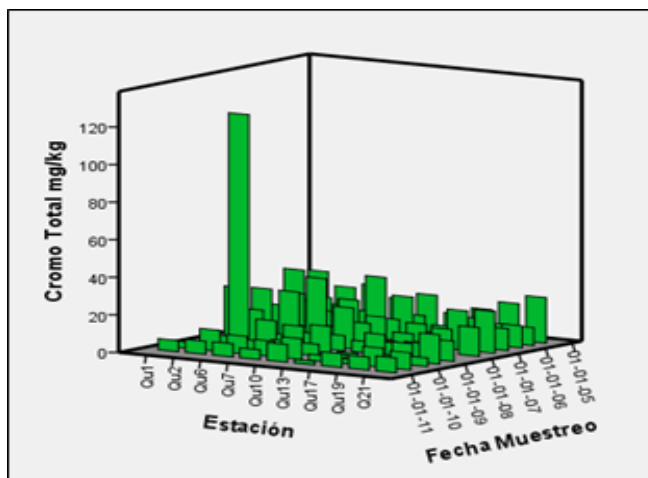
Se mantiene la tendencia a presentar mayores concentraciones en el área sur de Bh. Quintero. Todos los valores, exceptuando un punto durante el monitoreo de otoño de 2009, no superan la referencia OMI de efecto adverso mínimo (52 mg/kg), existiendo una tendencia a una disminución en las concentraciones durante el período analizado.

Figura 14: Resultados de análisis de Cr, expresados en mg/kg, en estaciones POAL Bh. Quintero (años 2005-2010)

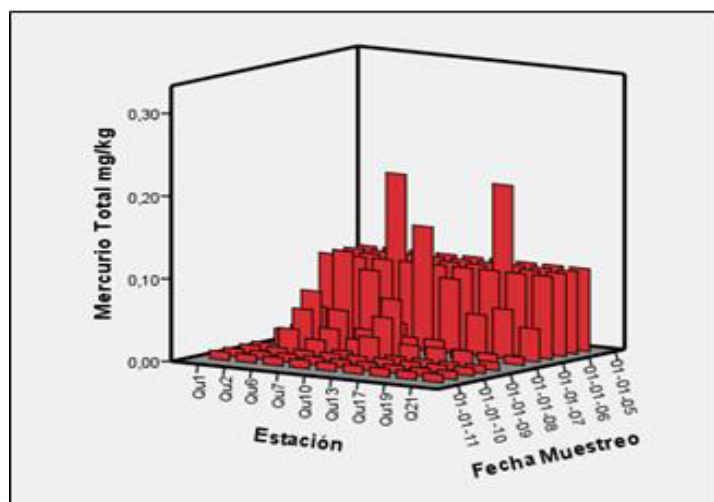
Los resultados muestran una clara tendencia a disminuir a partir del año 2008. Entre 2008 y 2009, es posible distinguir la tendencia a mayores concentraciones en el área de Caleta Ventanas y Sector Sur de Muelle Ventanas, mientras que, durante el monitoreo de 2010, todos los análisis estuvieron bajo el límite de detección del Método utilizado (0,01 mg/kg). Respecto de la comparación con Guía OMI para un mínimo de efecto adverso de 0,14 mg/kg, los resultados obtenidos en esta serie, no superan esta referencia.

Figura 15: Resultados de análisis de Hg, expresados en mg/kg, en estaciones POAL Bh. Quintero (años 2005-2010)

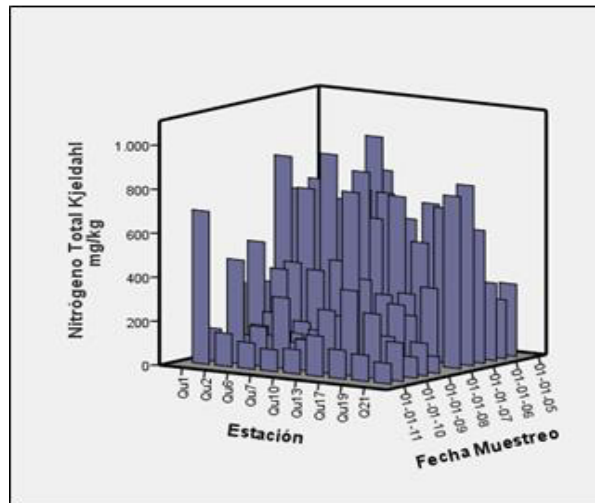
Se observa una disminución de NTK, durante los últimos monitoreos, con un máximo en la estación de Punta Ventanillas.

Figura 22: Resultados de análisis de Nitrógeno Total de Kjeldahl, expresado en mg/kg, en estaciones POAL Bh. Quintero (años 2005-2010).

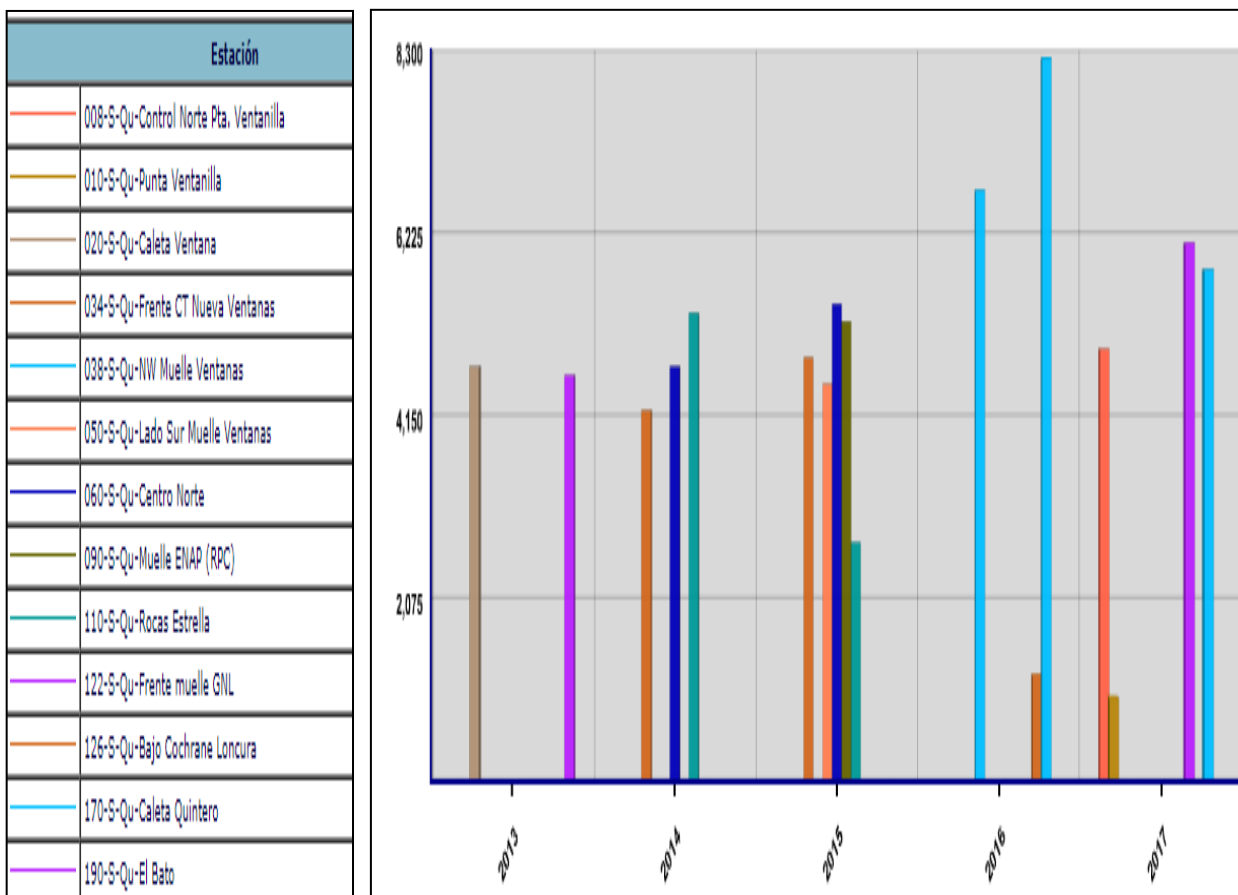
La gráfica muestra que no hay una tendencia general a la disminución o aumento de la concentración de plomo durante los últimos periodos muestreados. Las estaciones presentan concentraciones similares entre sí. La comparación con la guía OMI, indica que las concentraciones encontradas están por debajo de la concentración de efecto adverso mínimo (30,2 mg/kg).

Figura 26: Resultados de análisis de Plomo Total, expresado en mg/kg, en estaciones POAL Bh. Quintero (años 2013-2017).

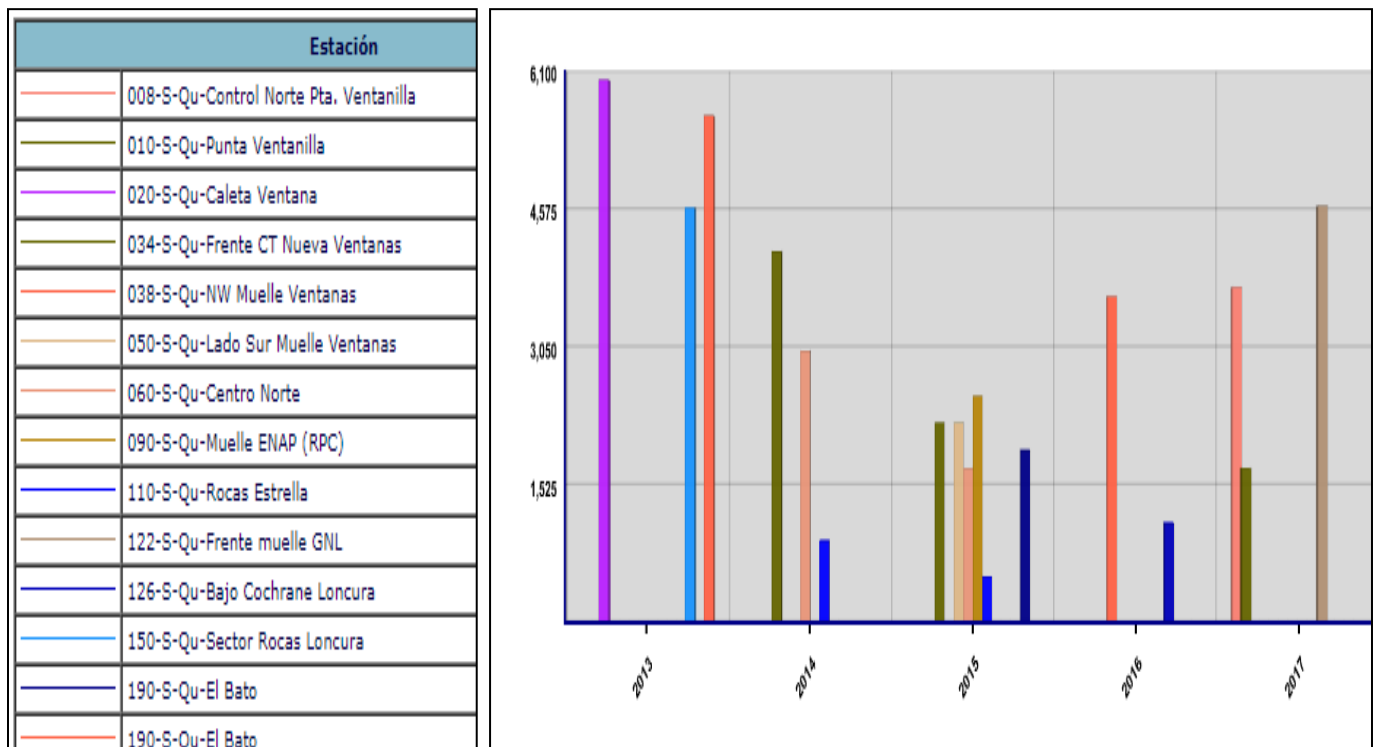
La gráfica muestra que no hay una tendencia general a la disminución o aumento de la concentración de arsénico durante los últimos periodos muestreados. La comparación con la guía OMI, indica que las concentraciones están por debajo de la concentración de efecto adverso mínimo (7,4 mg/kg).

Figura 27: Resultados de análisis de Arsénico Total, expresado en mg/kg, en estaciones POAL Bh. Quintero (años 2013-2017).

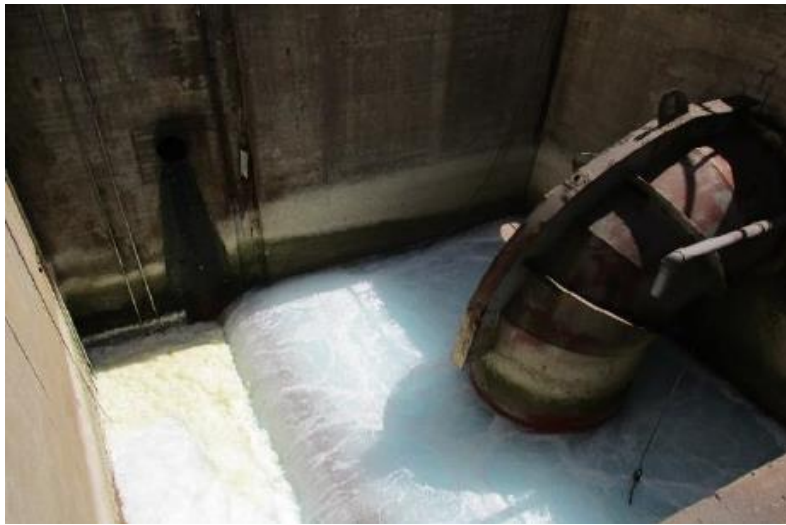
Cámara de muestreo no reúne condiciones técnicas para medir caudal con sonda de área/velocidad.

Anexo Imagen 5: Cámara de muestreo Unidad 1

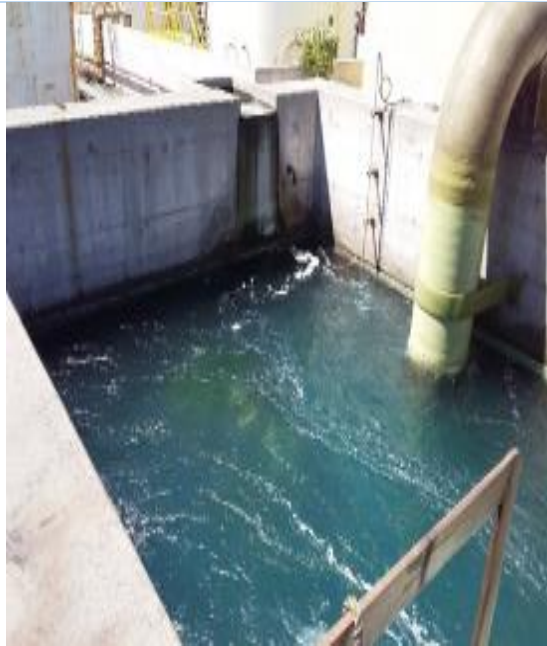
Anexo Imagen 26: Pozo de sello, con flujo laminar de descarga de Riles.

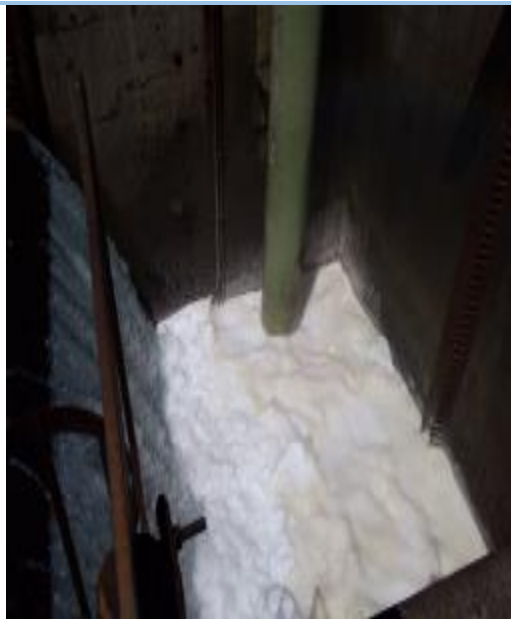
Anexo Imagen 28: Presencia de espuma en superficie, previo a descarga por emisario.
